COMUNE DI BRA

NUOVO PIANO REGOLATORE GENERALE

VERIFICHE DI COMPATIBILITA' IDROGEOLOGICA

CARTA CRONOLOGICA DEI DISSESTI

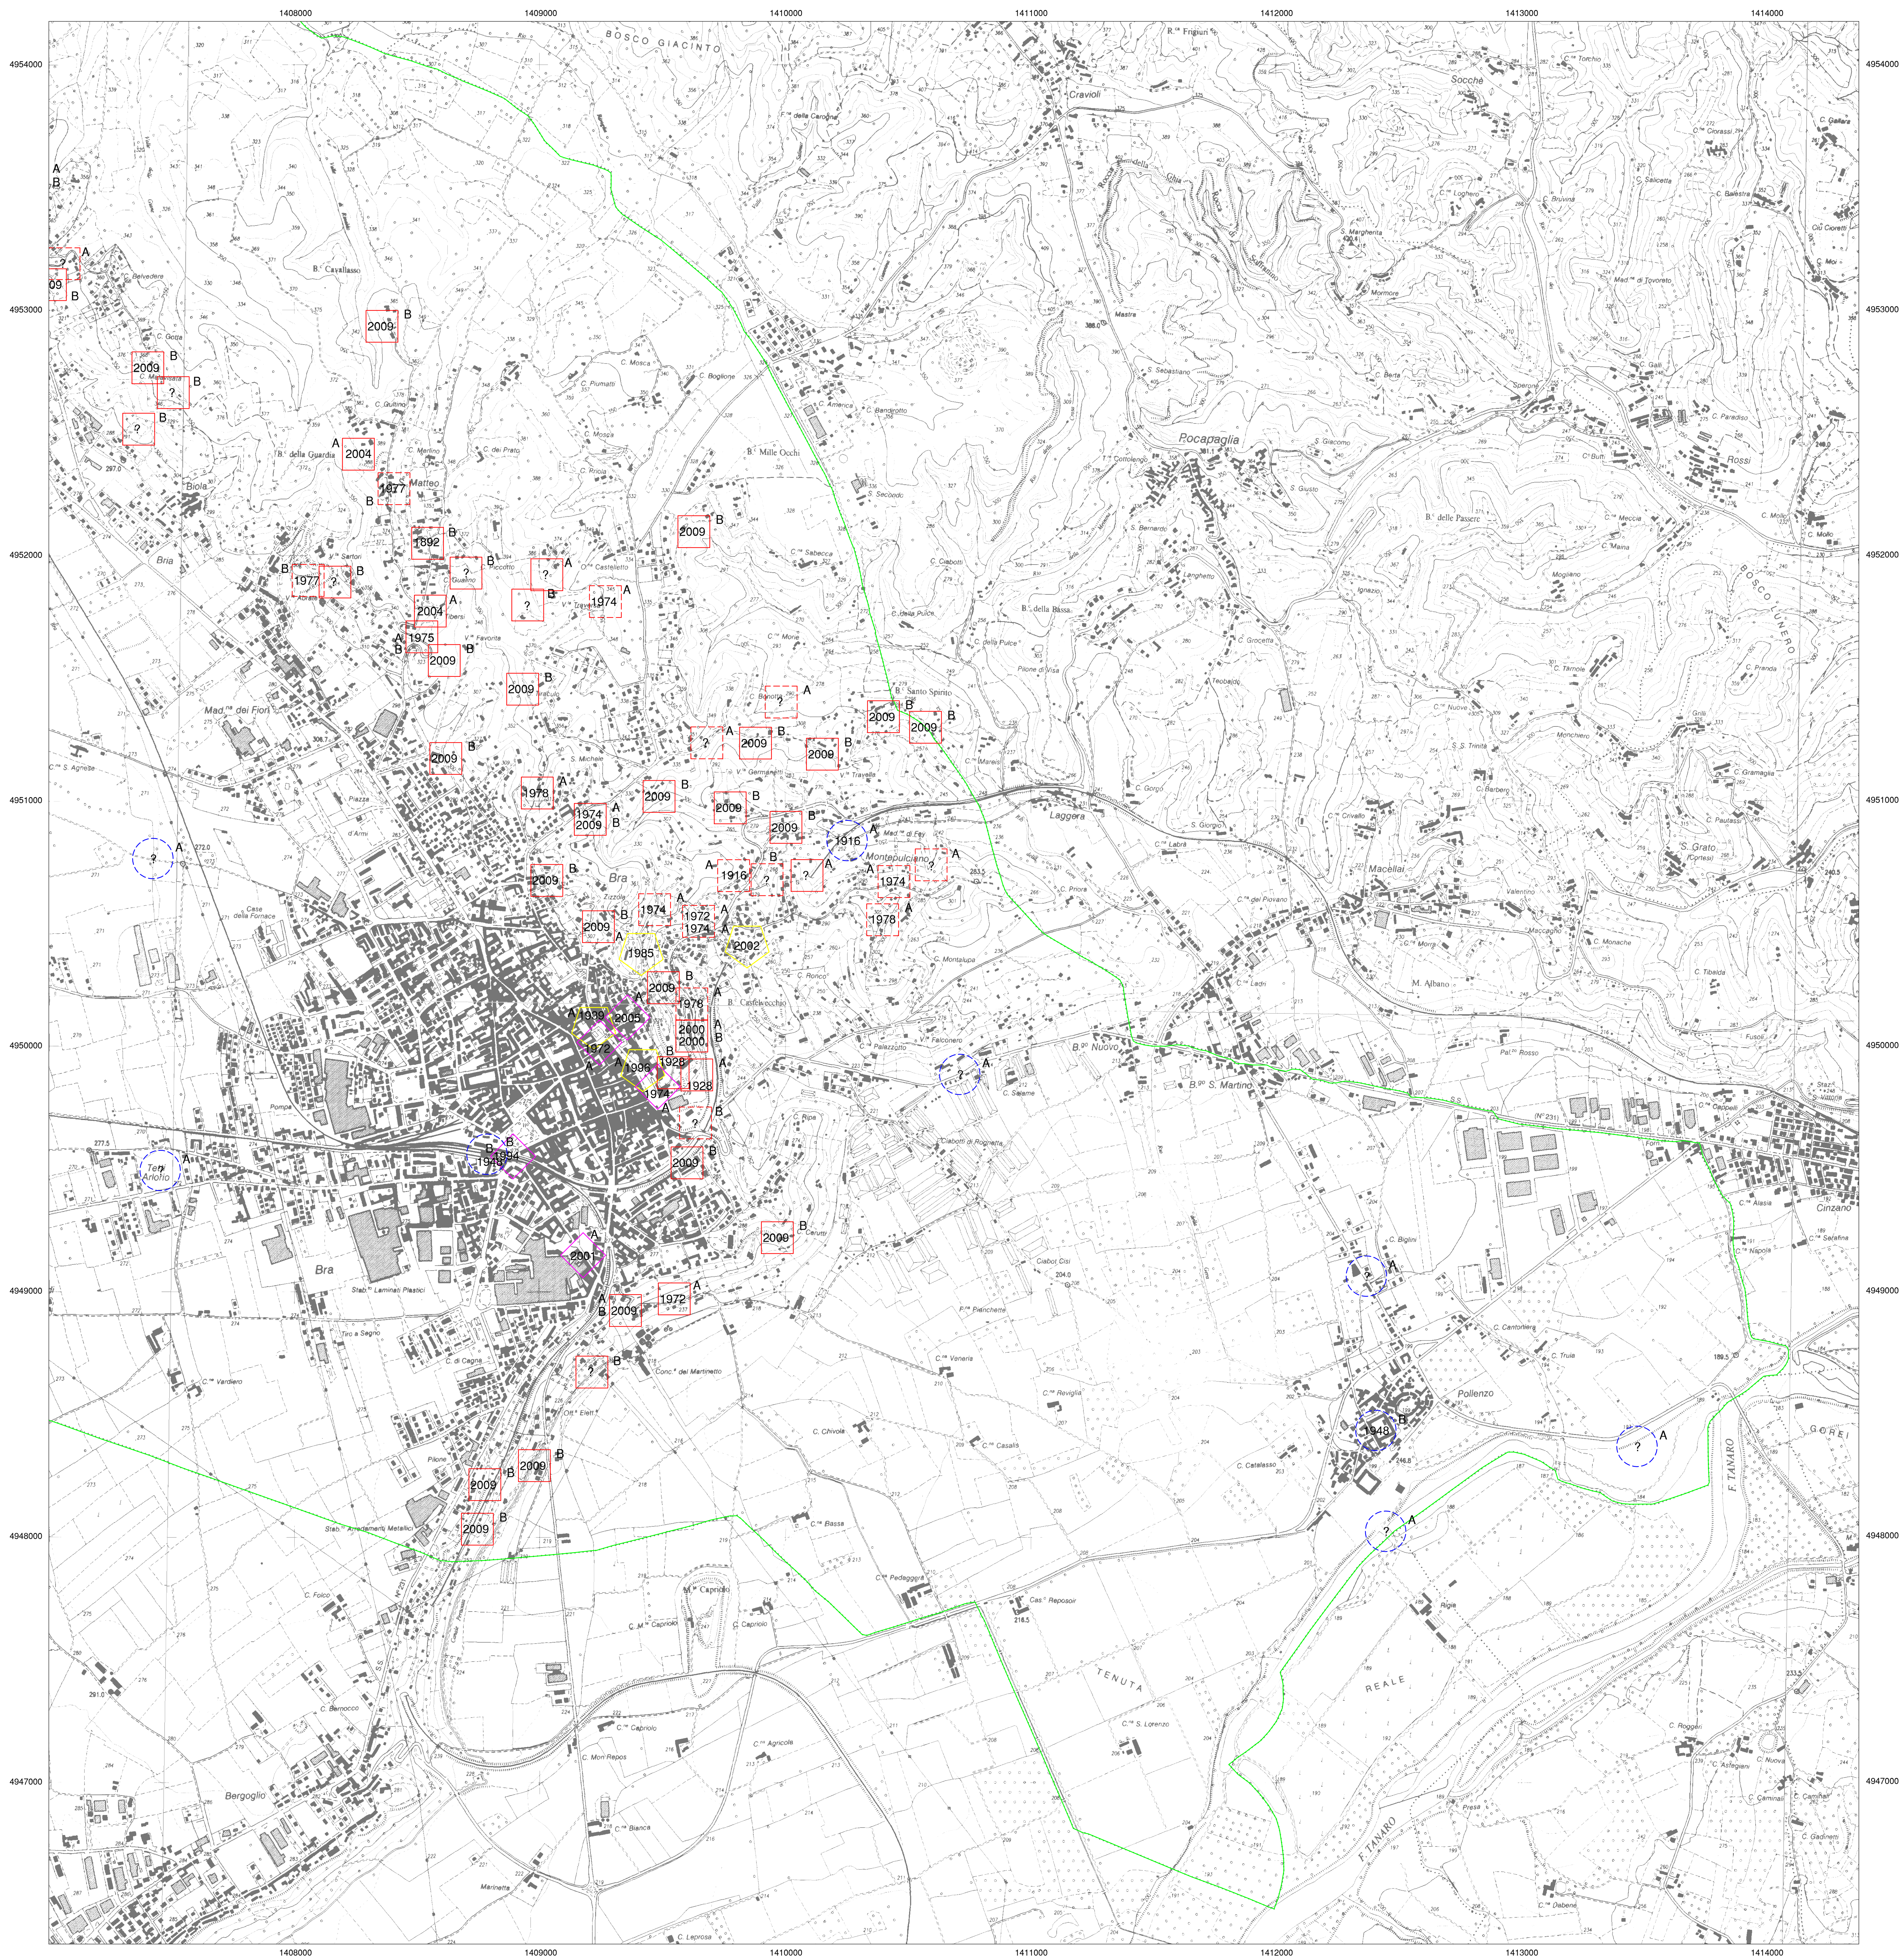
1B

LEGENDA		
Ubicazione certa (anno)	Ubicazione incerta (anno)	Tipologia di dissesto
1998	1998	Eventi gravitativi
1998	1998	Sprofondamenti, crolli
1998	1998	Esondazioni
1998	1998	Erosioni spondali
1998	1998	Danni alle infrastrutture viarie e ai centri abitati

I dati riportati sulla presente tavola sono desunti:
- da fonti bibliografiche e comunicazioni orali (A)
- dalla Regione Piemonte - Banca dati geologica - Schede Dissesti (B)

BRA EST
