COMUNE DI BRA

NUOVO PIANO REGOLATORE GENERALE

VERIFICHE DI COMPATIBILITA' IDROGEOLOGICA

CARTA GEOLOGICA - LITOTECNICA

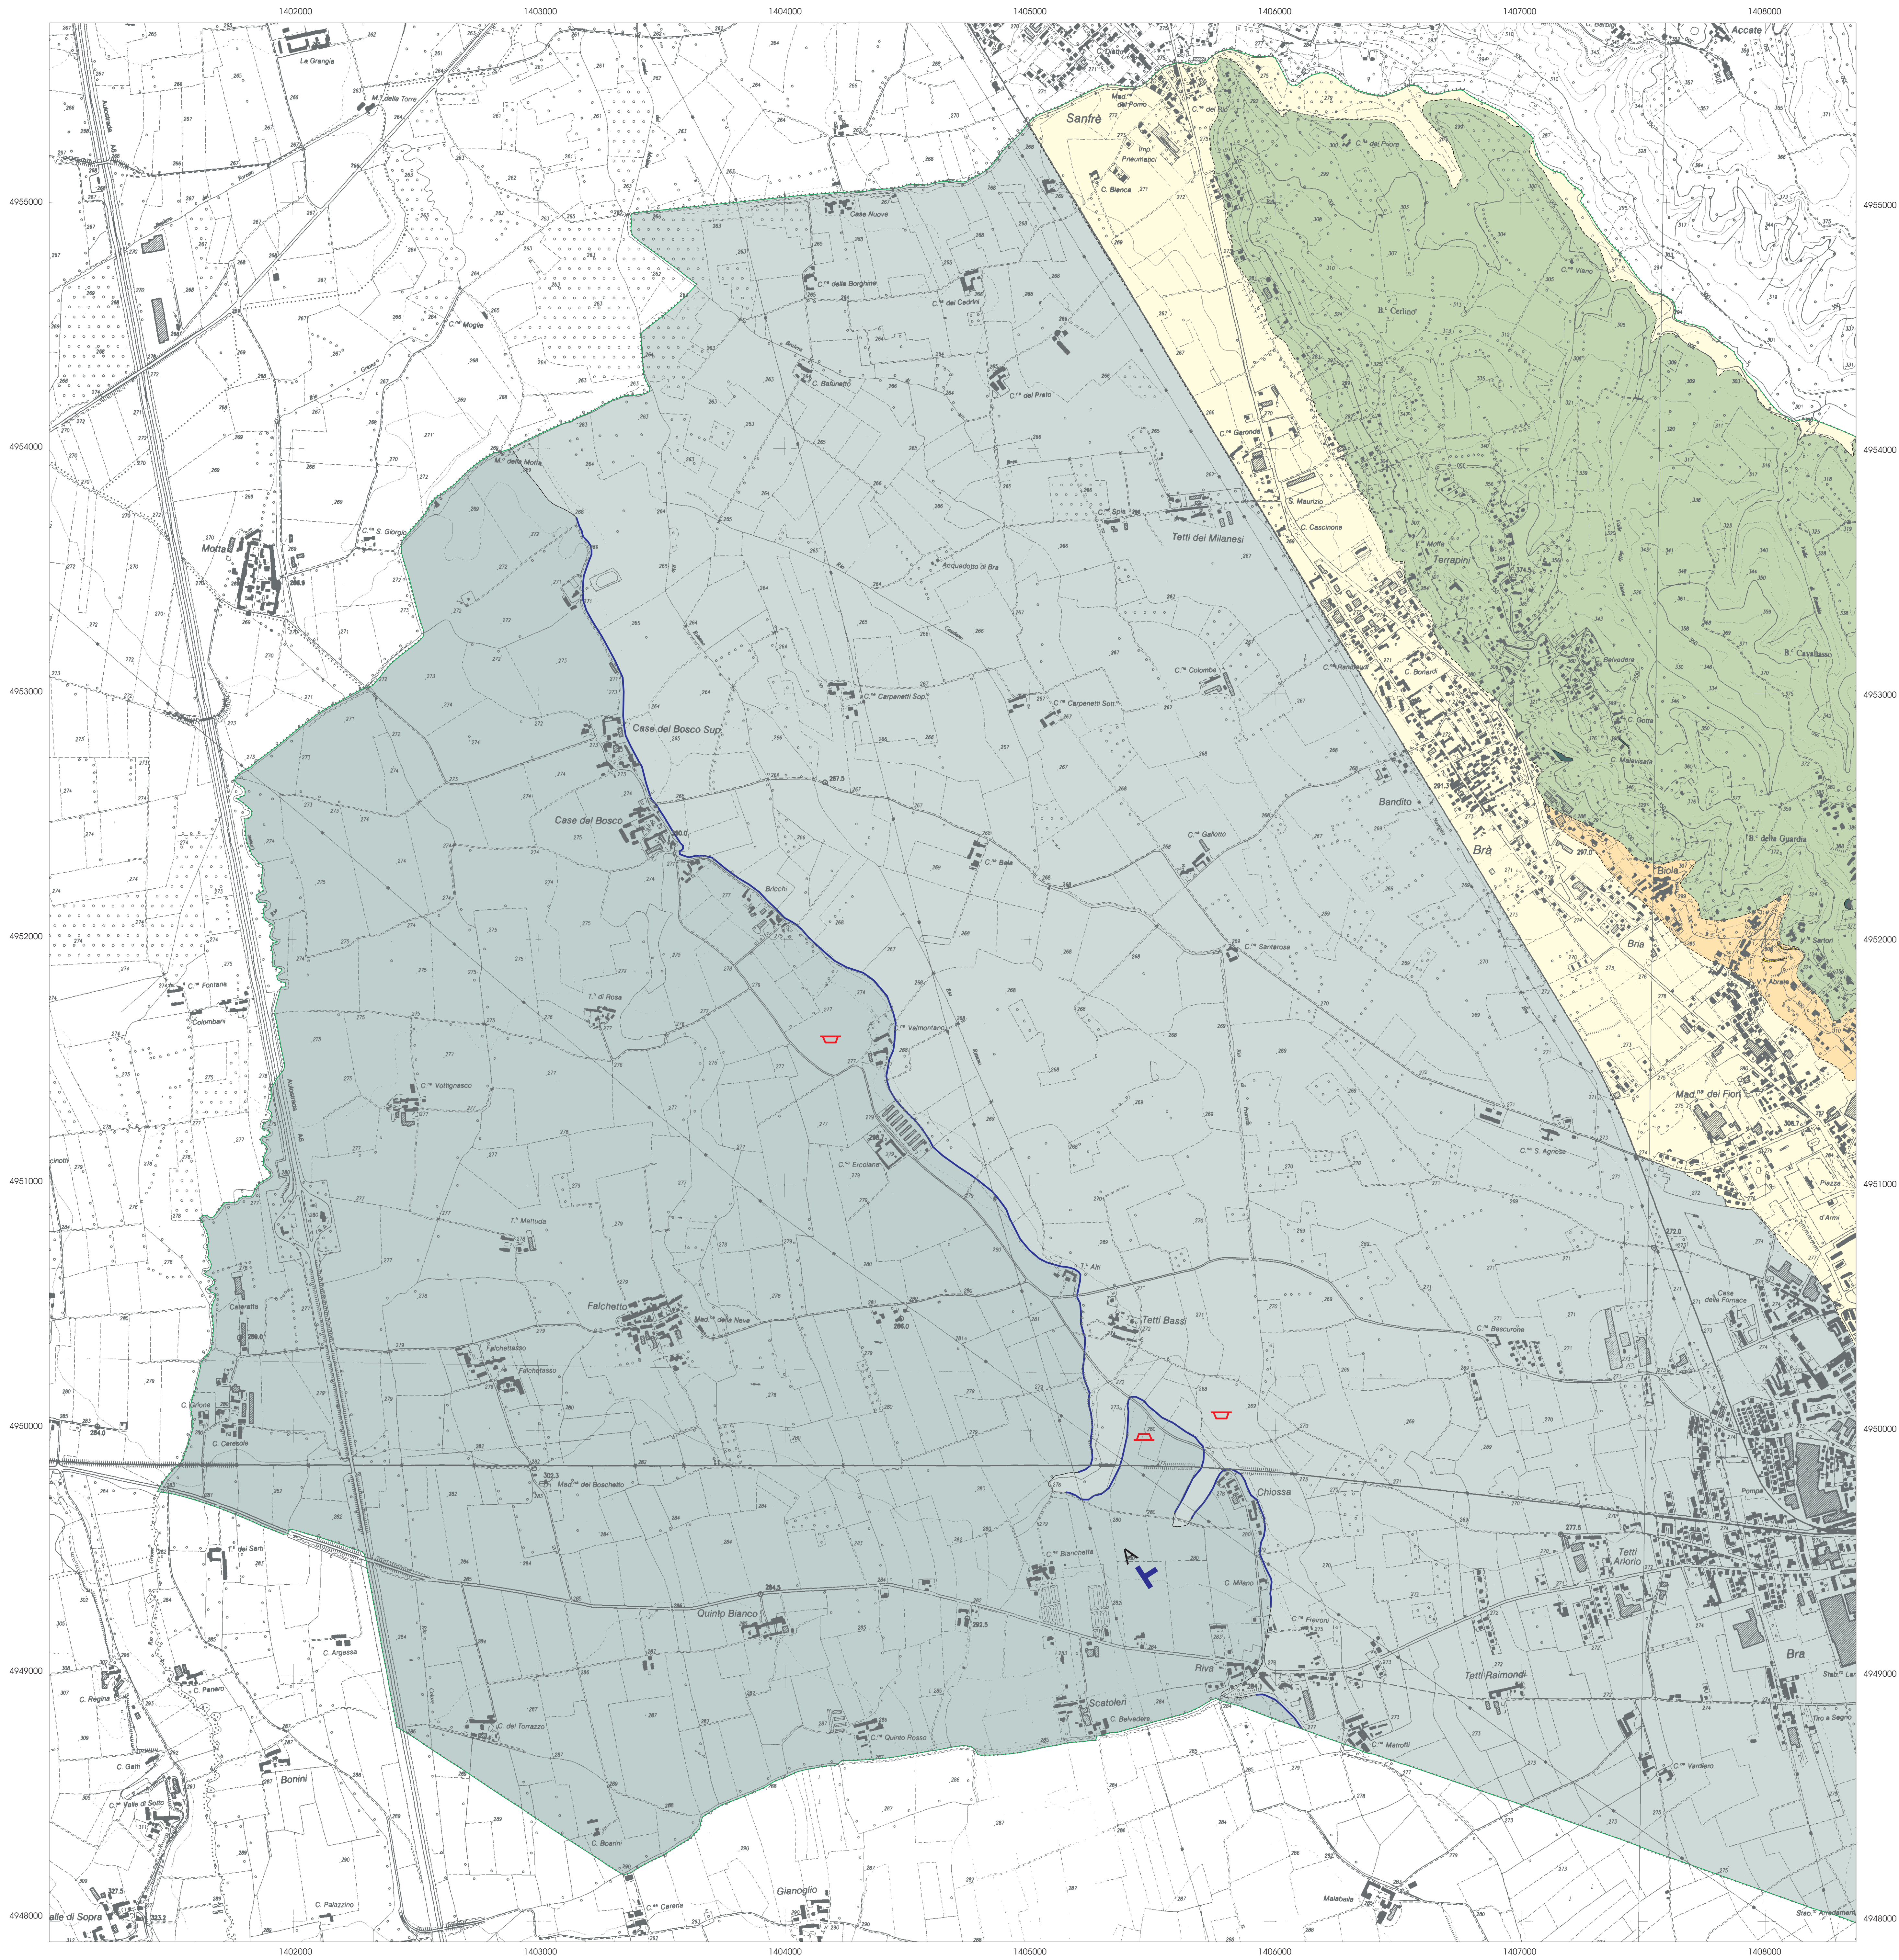
TAVOLA

Depositi alluvionali attuali e recenti del Fiume Tanaro

Depositi alluvionali terrazzati del Fiume Tanaro

Depositi Eluvio-Colluviali

Depositi alluvionali principali

Depositi alluvionali principali terrazzati

Depositi Villafranchiani (Pliocene medio - Pleistocene inf.)

Sabbie in facies di "Astiano" (Pliocene medio)

Argille in facies di "Piacenziano" (Pliocene inf. - medio)
