COMUNE DI BRA

NUOVO PIANO REGOLATORE GENERALE

ELABORATO
CARTA GEOLOGICO - LITOTECNICA

TAVOLA
4B

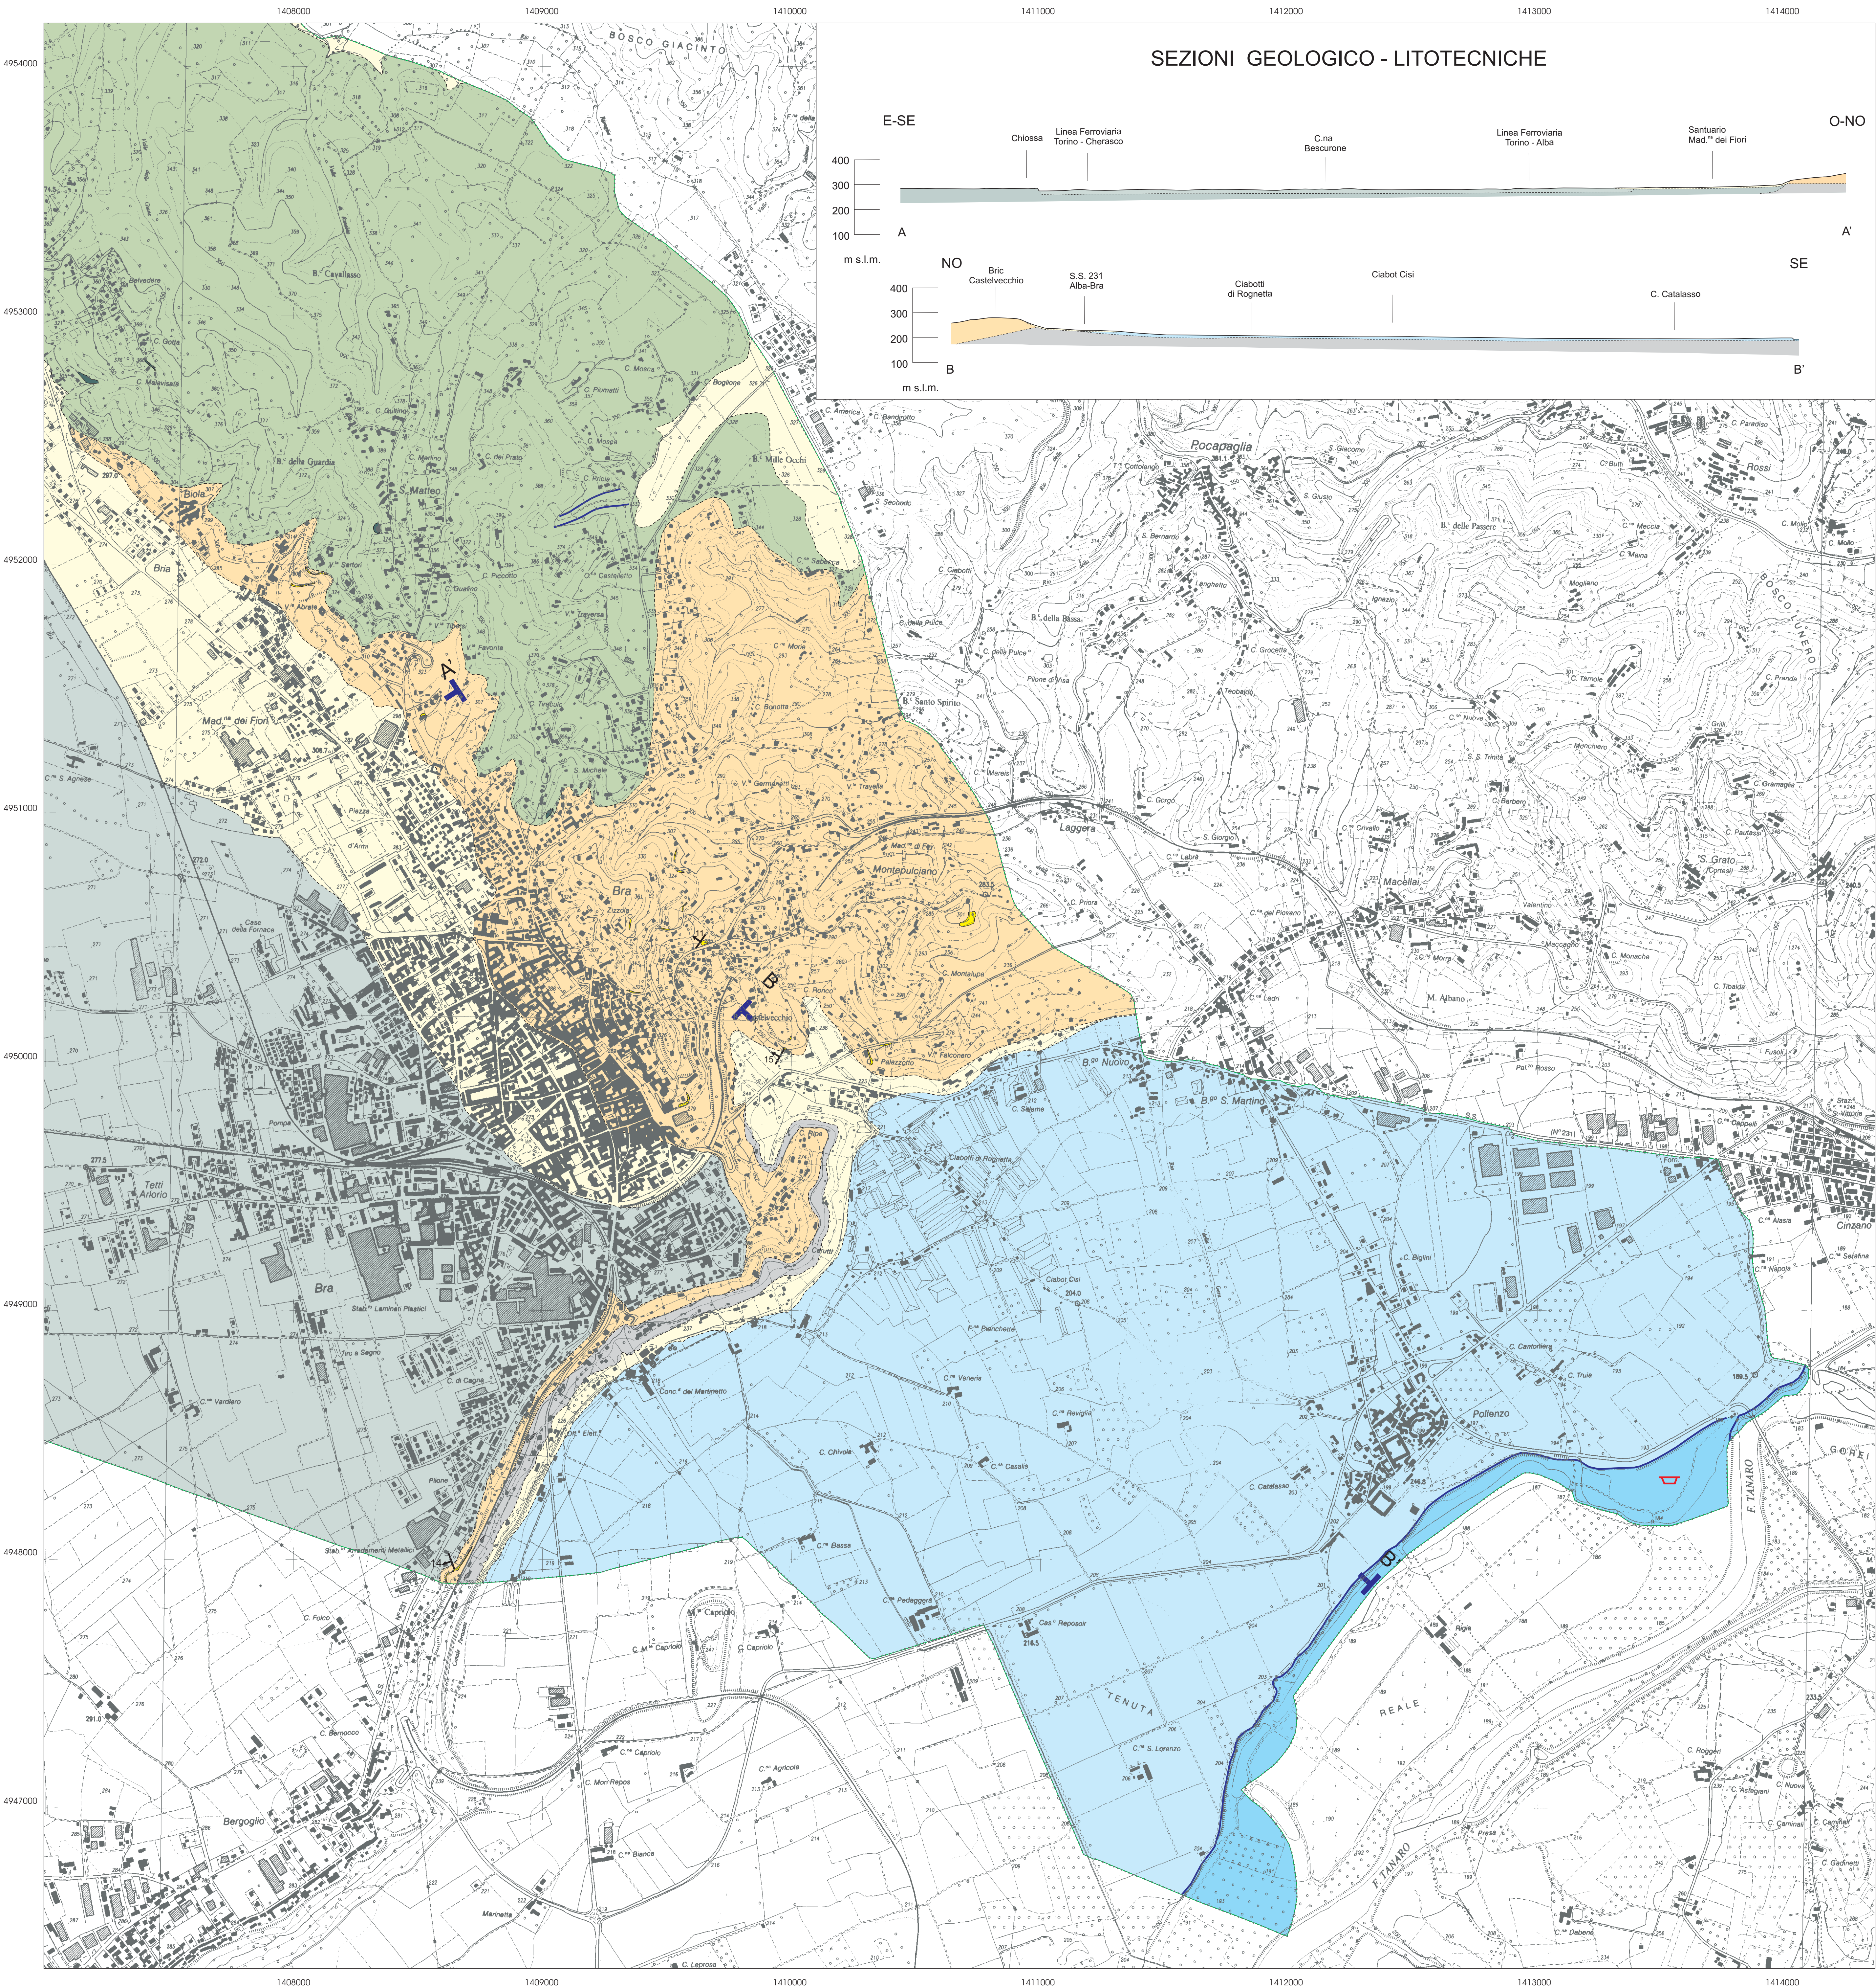
BRA EST

SCALA
1 : 10.000
